Schlussbericht Nr. 2221 der Schweizerischen Unfalluntersuchungsstelle SUST

über den schweren Vorfall (Airprox)
zwischen dem Flugzeug Airbus A320, G-EUUD
betrieben durch British Airways
unter Flugplankennzeichen BAW 3ZL
und dem Helikopter Agusta Westland AW139, HB-ZUV
betrieben durch das Bundesamt für Zivilluftfahrt
unter Flugplankennzeichen HB ZUV
vom 29. Mai 2012
4 NM westsüdwestlich des Flughafens Zürich

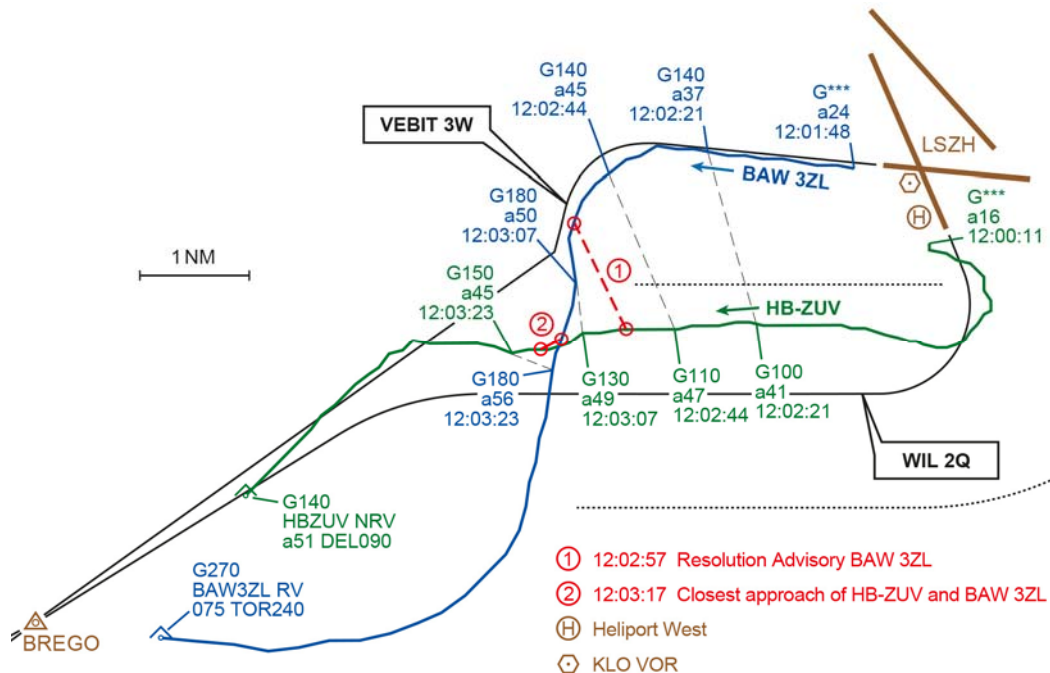
Die beiden Luftfahrzeuge kreuzten sich um 12:03:17 UTC in einer Distanz von horizontal 0.24 NM und vertikal 750 ft (vgl. Abbildung 2). Nach dem Kreuzen flog die Besatzung der BAW 3ZL noch rund 2 NM auf einem südlichen Steuerkurs, bevor sie eine Rechtskurve Richtung Wegpunkt BREGO einleitete und wieder auf die SID VEBIT 3W zurückkehrte. Der Helikopter HB-ZUV folgte weiterhin der SID Willisau 2Q. Die beiden Luftfahrzeuge setzten ihre Flüge zu ihren Bestimmungsorten fort.

Abbildung 2: Die beiden Sollkurse der SID VEBIT 3W und WIL 2Q ab dem Flughafen Zürich sind als schwarze Linien eingezeichnet. Schwarz gepunktet sind die Grenzen des Flugerwartungsgebietes eines Teils der SID Willisau 2Q eingetragen, wobei als Grundlage die Vorgaben des SID dienste. Der Flugweg der HB-ZUV ist als grüne Linie, derjenige der BAW 3ZL als blaue Linie dargestellt. Die Radaretiketten bestehen aus drei Zeilen, welche die folgenden Informationen enthalten: 1. Zeile: Geschwindigkeit gegenüber Grund (*ground-speed*) in Knoten; 2. Zeile: Flughöhe in Hektometern; 3. Zeile: Zeit in UTC. Die rot gestrichelten Linien zeigen die Zeitpunkte der *resolution advisory* des TCAS der BAW 3ZL ①, respektive den Zeitpunkt des geringsten Abstandes zwischen den beiden Luftfahrzeugen ②.

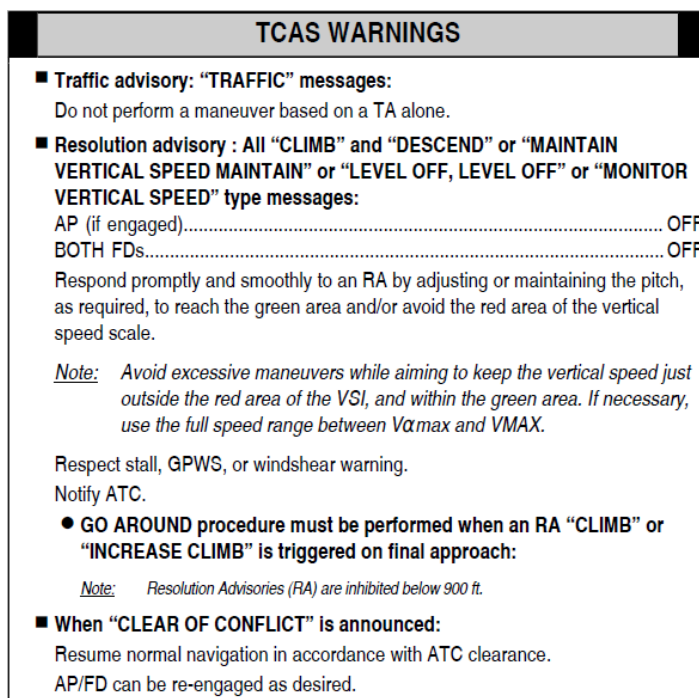
Abbildung 3: Auszug aus dem *quick reference handbook* des am schweren Vorfall beteiligten Verkehrsflugzeugmusters Airbus A320 zum Umgang mit TCAS-Warnungen. Das Verfahren des Flugzeugherstellers findet sich in identischer Form in den Unterlagen des Flugbetriebsunternehmens.

Dieses Verfahren sagt nichts aus für den Fall, dass ein TCAS *resolution advisory* in einer Kurve auftritt.

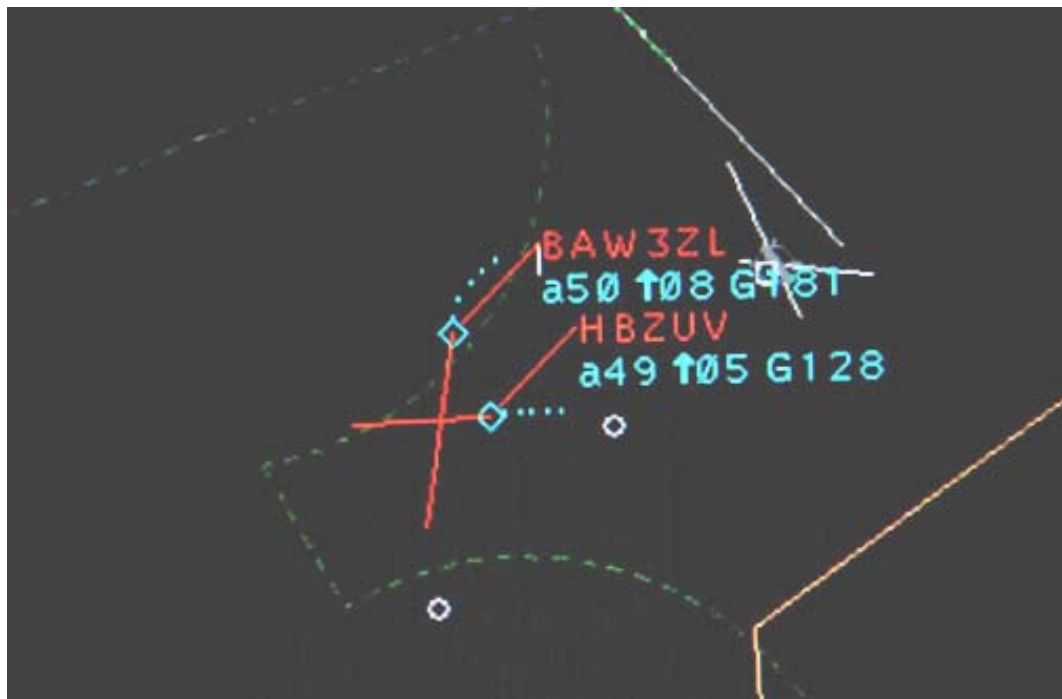
Abbildung 4: Darstellung der Situation kurz vor der nächsten Annäherung der beiden Luftfahrzeuge gemäss *legal recording*. Dieses Bild dient zur Illustration der STCA-Warnung, die auch in der Platzverkehrsleitstelle erfolgte. Die roten Flugplankennzeichen und die roten Bewegungsrichtungen stellen Warnhinweise des STCA dar und deuten auf einen sich anbahnenden Konflikt hin.
